**UNINGÁ – CENTRO UNIVERSITÁRIO INGÁ
MESTRADO PROFISSIONALIZANTE EM ODONTOLOGIA**

**AVALIAÇÃO *IN VITRO* DA INFILTRAÇÃO BACTERIANA NA INTERFACE DOS
IMPLANTES DE PLATAFORMA HEXÁGONO EXTERNO COM PARAFUSO DE
COBERTURA COM *Enterococcus faecalis***

Dissertação apresentada ao Centro
Universitário Ingá-UNINGÁ, como parte
dos requisitos para a obtenção do título
de Mestre em Odontologia, subárea
Implantodontia.

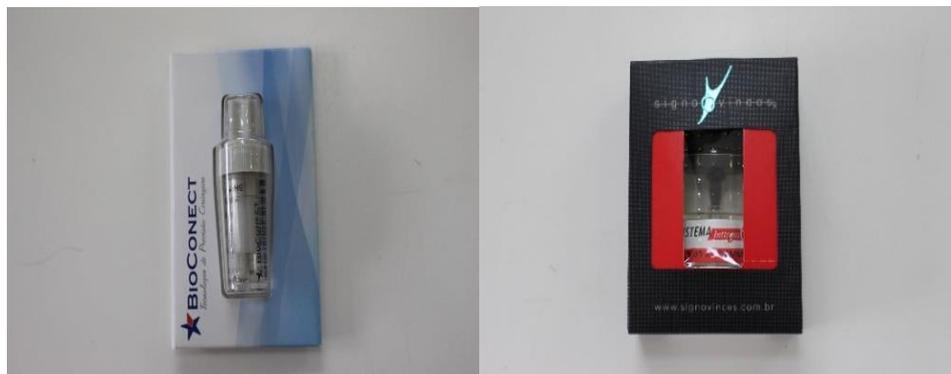
Figura 1. Implantes utilizados no experimento. À esquerda, implante hexágono externo Bioconect; e a direita implante hexágono externo Signo Vinces.

Quatorze implantes HE sendo distribuídos em 10 Implantes HE (Signo Vinces, Campo Largo, Paraná, Brasil) sendo 5 de diâmetro 5.0 x 10 mm Ref. 21412, Lote 50.875 e 5 de diâmetro 5.0 x 18 mm, Ref. 21.414, Lote 40.732 com seus respectivos parafusos de cobertura e 4 Implantes HE (Bioconect, Itapira, São Paulo, Brasil) de diâmetro 5.0 x 18 m, Ref. IM-005018, Lote B 1037 com seus respectivos parafusos de cobertura (Figura 1).

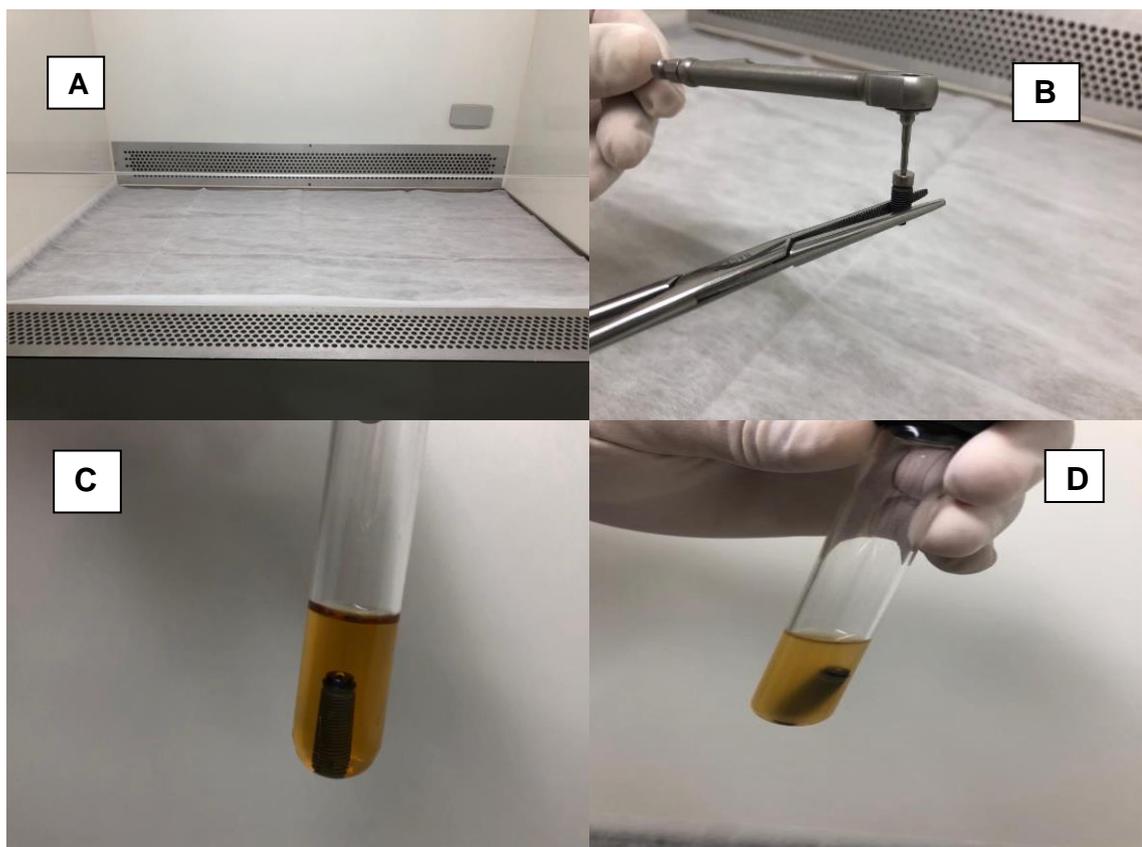
Figura 2. A) Câmara de fluxo laminar; B) Aplicação de torque de 10 Ncm no parafuso de cobertura; C) Implante colocado em solução estéril de BHI; D) Solução contaminada com Implante.

1º Etapa: As embalagens dos implantes foram abertas no interior da câmara de fluxo laminar e os implantes foram apreendidos com o auxílio de uma pinça hemostática estéril na posição vertical e colocado o parafuso de cobertura com a chave manual 0.9mm e com o torquímetro foi aplicado o torque final com uma força de 10 Ncm de acordo com o fabricante. Após os implantes com seus respectivos parafusos de cobertura, foram colocados em tubos de ensaio contendo 5ml caldo estéril BHI por 3 minutos. Em seguida o conjunto implante/parafuso de cobertura foi levado à tubos de ensaio contendo 5ml de caldo BHI com solução previamente padronizados e contaminados com bactérias *E. faecalis* e mantidos incubados numa estufa a 37°C por 14 dias.

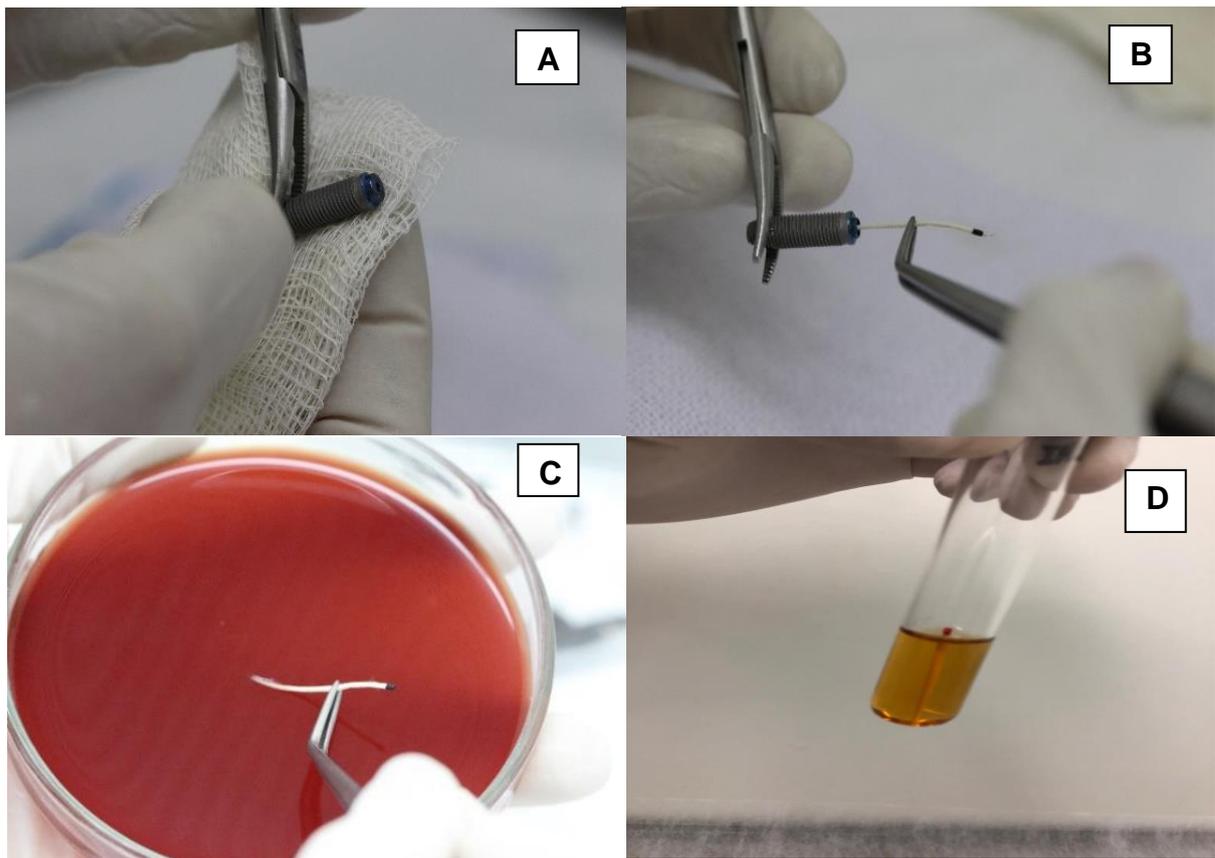
Figura 3. A) Implante friccionado com gaze com álcool; B) Coleta com papel absorvente estéril no interior do implante; C) Plantio da amostra na Placa de Petri; D) Imersão do cone de papel manipulado dentro do tubo com BHI estéril.

2º Etapa: Passados 14 dias observou-se que o caldo BHI de todos os tubos que receberam os implantes por 3 minutos, encontrava-se límpido, o que comprova que os implantes estavam esterilizados de fábrica. Dos tubos, com caldo BHI contaminado, removeram-se os implantes com uma pinça clínica estéril, na câmara de fluxo laminar, e com uma pinça hemostática forte os implantes foram então apreendidos e friccionados com gaze estéril embebida com álcool 70% por 15 segundos. Após os parafusos de cobertura foram removidos e realizou-se a coleta com cone de papel absorvente estéril, por 5 segundos na região do interior dos implantes, e o plantio das amostras em placas de Petri contendo ágar sangue. E então os cones de papel absorventes manipulados foram imergidos em tubos de ensaio com o caldo BHI estéril e levados para incubação por 48 horas juntamente com as placas de Petri realizado pelo mesmo operador.

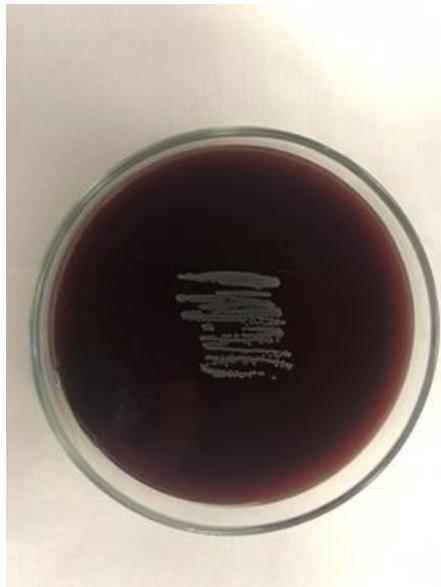
Figura 4. Caracterização morfológica de colônias de *Enterococcus faecalis*.

Para isso realizou-se a observação da morfologia das colônias (figura acima) coloração de Gram e provas de catalase e esculina. É sabido que, *E. faecalis*, se apresenta na forma de cocos Gram positivos, catalase negativa e prova da esculina positiva.

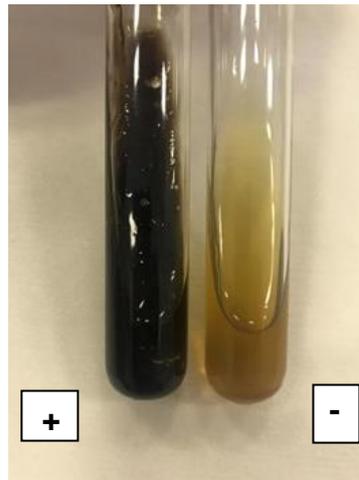
Figura 5. Prova de esculina para confirmação da presença de *E. faecalis*.

A esquerda prova de esculina positiva, característica da presença de *Enterococcus faecalis*, à direita prova da esculina negativa.
