**AVALIAÇÃO *IN VITRO* DA INFILTRAÇÃO POR *STAPHYLOCOCCUS AUREUS*  
NA INTERFACE IMPLANTE/PARAFUSO DE COBERTURA EM CONEXÃO DO  
TIPO HEXÁGONO EXTERNO**

**MARINGÁ  
2019**

Dissertação apresentada ao Programa de Mestrado Profissional em Odontologia, do Centro Universitário Ingá UNINGÁ, como parte dos requisitos à obtenção do título de Mestre em Odontologia, subárea Implantodontia.

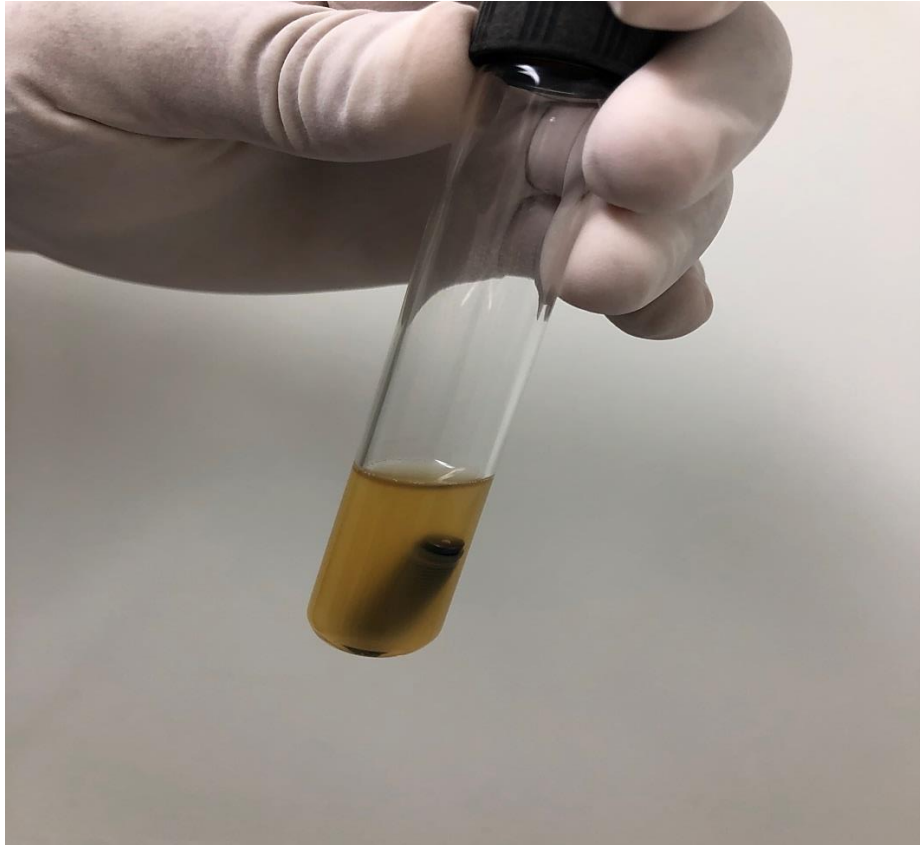
**Figura 1** - Conjunto implante/ parafuso de cobertura imerso em caldo BHI contaminado com *Staphylococcus aureus*.

Com objetivo de verificar se os conjuntos implantes dentários/parafusos de coberturas encontravam-se esterilizados, foi coletado o grupo controle. Após o torque final dos parafusos de cobertura, cada conjunto implante/parafuso de cobertura foi imerso, durante 3 minutos, em tubos de ensaio contendo 2,0 mL de caldo BHI estéril, ou seja, sem contaminação de cepa bacteriana. Esses tubos foram então incubados em estufa bacteriológica a temperatura de 37°C por 14 dias. Os conjuntos implantes dentários/parafusos de cobertura, após serem imersos em caldo estéril foram todos depositados um a um em tubos de ensaio contendo 2,0 mL de caldo BHI, previamente padronizado, com a cepa de *S. aureus* e imediatamente levados para incubação em estufa bacteriológica a 37°C por 14 dias.

Passados 14 dias de incubação, no interior da câmara de fluxo laminar e com a utilização de uma pinça clínica esterilizada, os conjuntos implantes dentários/parafusos de cobertura foram removidos dos tubos de ensaio e friccionados com gaze esterilizada embebida em álcool 70% durante 15 segundos, com o objetivo de evitar contaminação para o interior dos implantes durante a manipulação a seguir. Os implantes dentários foram apreendidos com o auxílio de uma pinça hemostática forte, os parafusos de cobertura foram removidos e seguiu-se com a colheita de amostras do interior dos implantes com cones de papel absorvente esterilizados. Realizou-se a semeadura destas amostras em placas com ágar sangue. Além disso, os cones de papel absorvente foram depositados em tubos de ensaio contendo solução BHI estéril. As placas de Petri e os tubos de ensaio foram levados para incubação em estufa bacteriológica a 37°C por 48 horas.

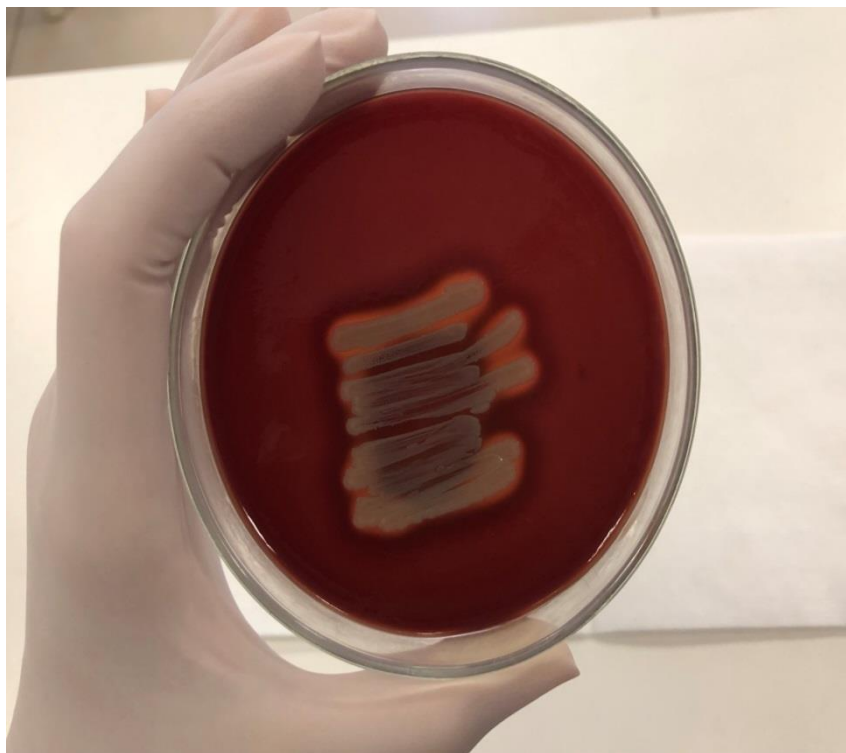
**Figura 2-** Identificação Morfológica de colônias de *S. aureus* com a presença de beta hemólise.
